Ulupınar Gözlemevinde Fiziksel Risk Etmenleri Arařtırması Physical Risk Factors Research at Ulupınar Observatory

This study was carried out to determine indoor air quality and electromagnetic radiation of electrical and electronic devices. Çanakkale Onsekiz Mart University Astrophysics Research Center (ÇAAM) and Ulupınar Observatory were used as closed environments. The air quality levels of this indoor environment and the amount of radiation that researchers can be exposed to have been determined. In addition, temperature and humidity measurements were also made. IHC measurements of the research center and telescope domes were carried out with the PCE-RCM 15 particle counter. Electric field and magnetic field intensities of electrical equipment, especially telescopes, electrical panels, dome motors and computers in the observatory, were measured with the CE certified GM 3120 electromagnetic radiation measuring device. Air quality measurements were recorded uninterruptedly during the time periods when researchers and visitors were concentrated and observations were made. Electromagnetic radiation measurements were made at 0.1 m, 0.3 m and 1 m distances, starting from the closest p

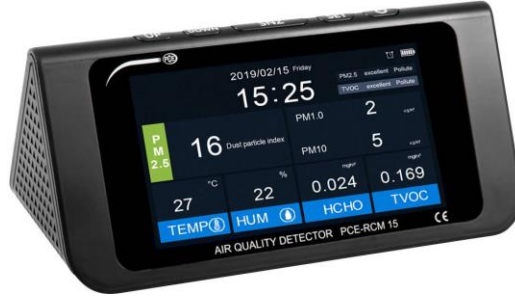
Şekil 1. PCE RCM 15 Hava Kalitesi Ölçüm Cihazı

ÇAAM ve Ulupınar Gözlemevi İHK ölçümlerinde CE belgeli PCE RCM-15 partikül sayım cihazı kullanılmış. Cihaz parçacıkların boyutlarına göre 1 mikron, 2,5 mikron ve 10 mikron olmak üzere ayrı ayrı sayım yapmakta ve bunun yanı sıra toplam uçucu organik bileşen (TVOG) ile formaldehit (HCHO) miktarlarını vermektedir. Cihaz kapalı ortamın anlık sıcaklık ve nem miktarlarını da ekranda göstermektedir.

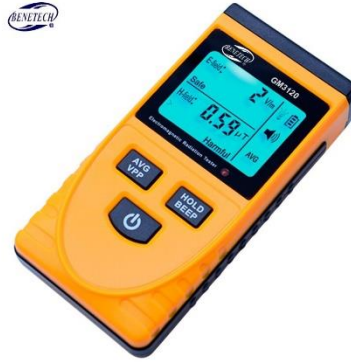
Şekil 2. GM 3120 Elektromanyetik Radyasyon Ölçüm Cihazı

ÇAAM ve Ulupınar Gözlemevinin EMR miktarı ölçümlerinde GM3120 kodlu elektromanyetik radyasyon ölçüm cihazı kullanılmıştır. Cihaz şekil 2.'deki gibidir ve CE sertifikasına sahiptir. EA için 40 V/m, MA için 0,4 μ T sınırları aşıldığında sesli uyarı vermektedir. 5 Hz ile 3500 MHz frekans bandı aralığında ölçüm yapan cihazın uygun çalışma ortamının sıcaklığı 0 $^{\circ}$ C - 50 $^{\circ}$ C arasında, nemi %80'in altında olması gerekmektedir.

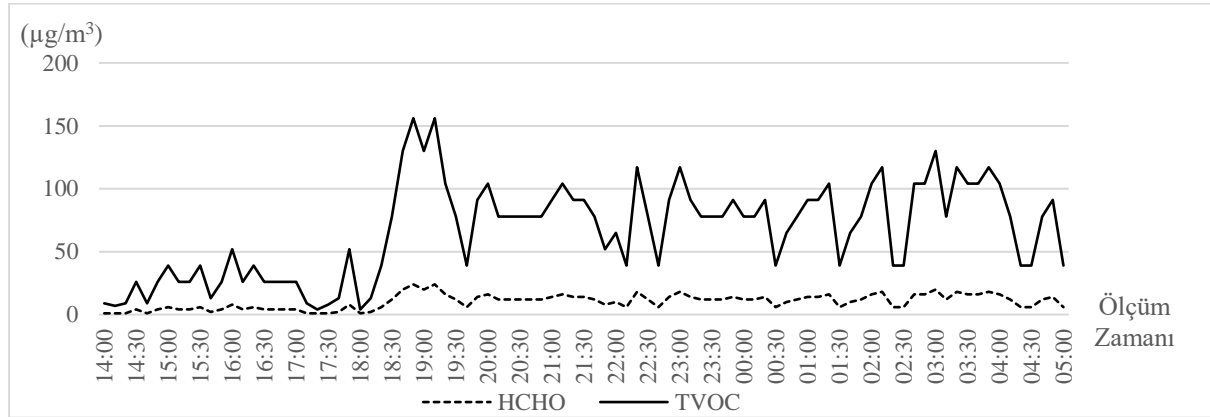
Grafik 8. 30'luk Kubbe Temmuz Ayı TVOC ve HCHO Verileri

Grafik.8'de TVOC yoğunluğu 1. seviye sınırının altındadır ve HCHO seviyesinin ise oldukça düşük olduğu görülmektedir. Bu nedenle 30'luk teleskop kubbe binasının, temmuz ayında ölçüm yapılan döneme ait TVOC ve HCHO yoğunlukları bakımından İHK değerlerinin çok iyi olduğu söylenebilir.

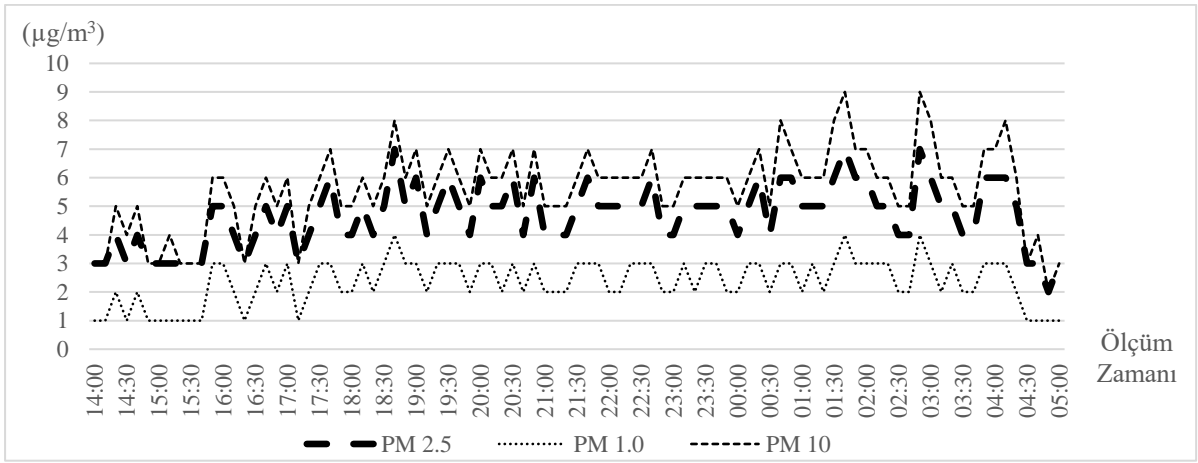
Grafik 9. 40'lık Kubbe Haziran Ayı PM Verileri

Grafik 9'da PM indeksinin 1. sağlık seviyesi üst sınırını geçmediği görülmektedir. Bu nedenle 40'lık teleskop kubbe binası, İHK ölçümü yapılan tarih için PM yoğunluğu bakımından iyi olarak değerlendirilebilir.

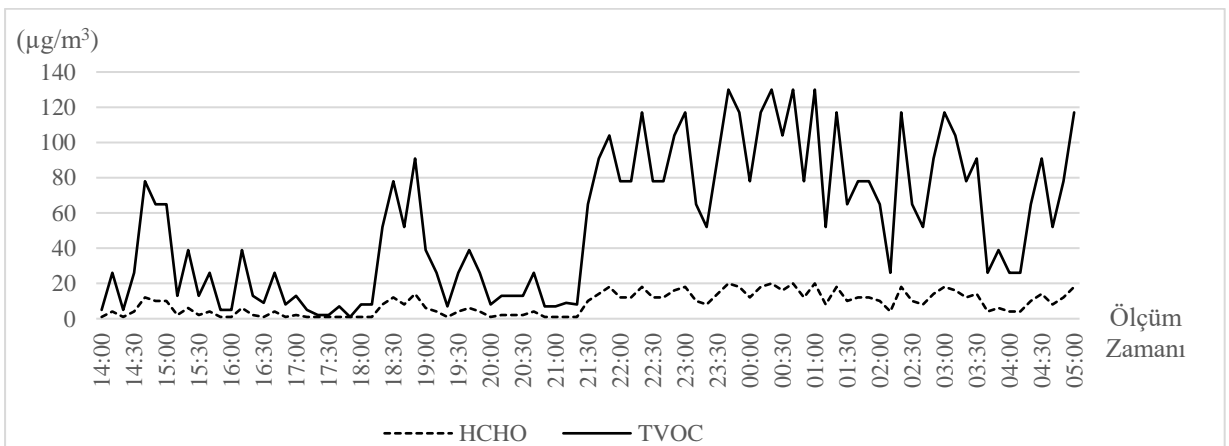
Grafik 10. 40'lık Kubbe Haziran ayı TVOC ve HCHO Verileri

Grafik 10'da TVOC yoğunluğu 1. seviye sınırının altındadır ve HCHO seviyesinin ise oldukça düşük olduğu görülmektedir. Bu nedenle 40'lık teleskop kubbe binasının, haziran ayında ölçüm yapılan döneme ait TVOC ve HCHO yoğunlukları bakımından İHK değerlerinin çok iyi olduğu söylenebilir.

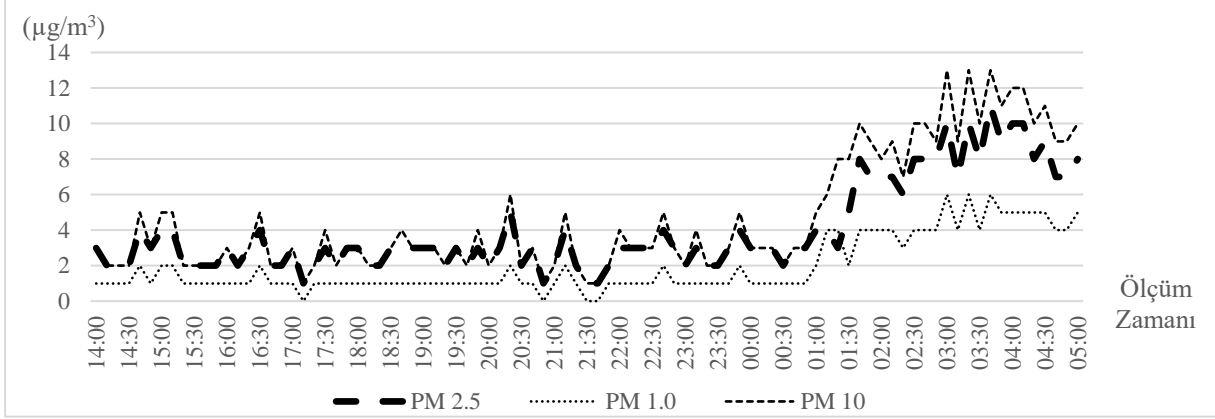
Grafik 19. 122'lik Kubbe Temmuz Ayı PM Verileri

Grafik 19'de görüldüğü üzere PM değerleri üst limit değeri $50 \mu\text{g}/\text{m}^3$ seviyelerinin ve üst/alt değerlendirme limitleri seviyelerinin oldukça altında kalmaktadır. Bu nedenle T122 teleskop kubbesinin ölçüm yapılan dönem için sağlık seviyesi iyi olarak değerlendirilebilir.
